INFORME GENERAL PUESTA EN VALOR DEL INMUEBLE FUNDACIÓN emegece PROYECTO CASAAP

2. PUESTA EN VALOR DEL INMUEBLE

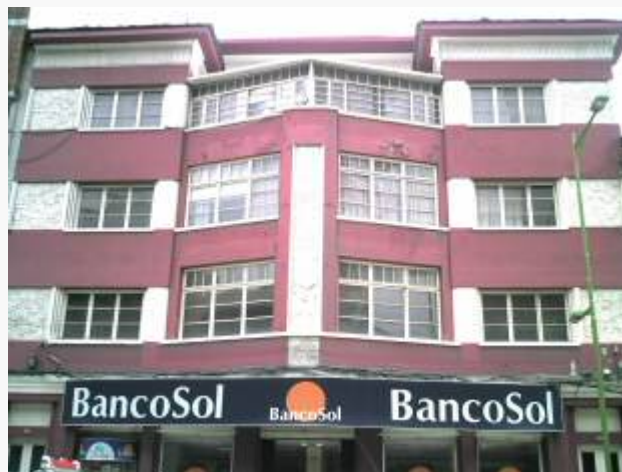
GRAFICO 24

FACHADA PRINCIPAL

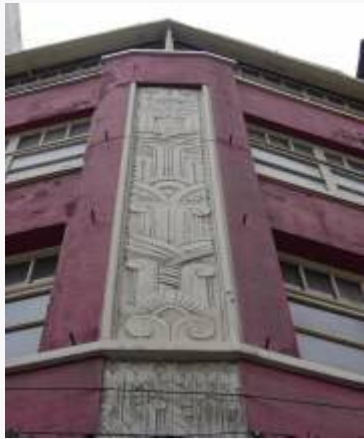
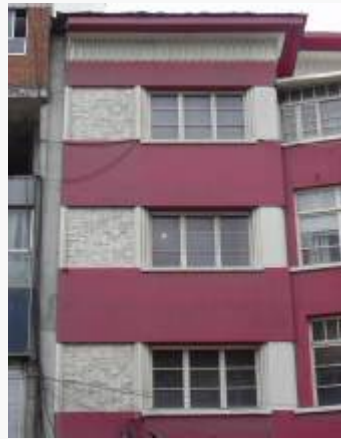
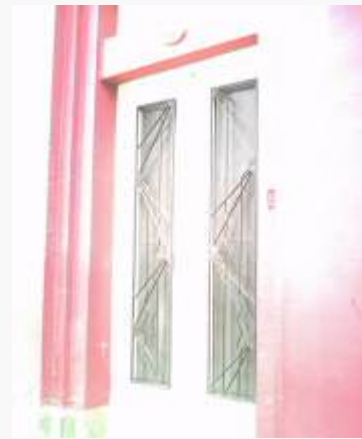
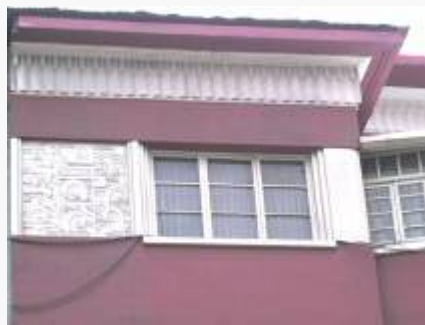
GRAFICO 25

Múltiples son los detalles decorativos que definen nuestro inmueble en estudio como de estilo Art Decó. Si analizamos la fachada encontraremos en principio el ya mencionado friso vertical que destaca el ángulo, el cual jerarquiza el eje de composición, en el que podemos observar representaciones de abstracciones que muestran elementos de la naturaleza, rayos luminosos radiantes, fluidos acuáticos, nubes ondulantes, etc. ...los que representan principalmente movimiento mediante la utilización de imágenes congeladas , en el caso del elemento central ascendente y en el caso de los frisos aleda ños a las ventanas hacia el eje medio. La moldura que remata el edificio posee un dise ño de zigzag característico el que se compatibiliza con dise ños escalonados en jambas de vanos, cabe mencionar también el trabajo de herrería en las puertas cuyos elementos zigzagueantes ascendentes complementan armónicamente el dise ño de la fachada, además de buscar la verticalidad en compensación a la horizontalidad del inmueble (ver Grafico 25).

DETALLES EXTERIORES

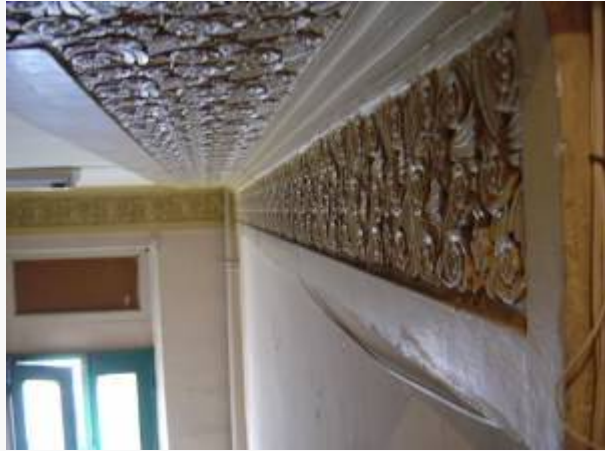
GRAFICO 26

Detalle molduras ingreso lateral

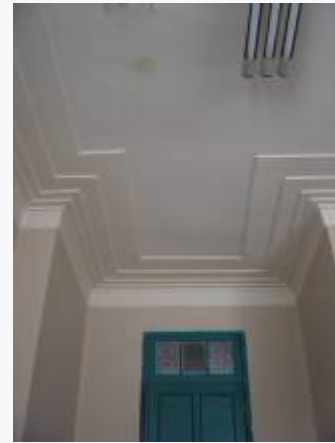
Detalle cornisa moldurada

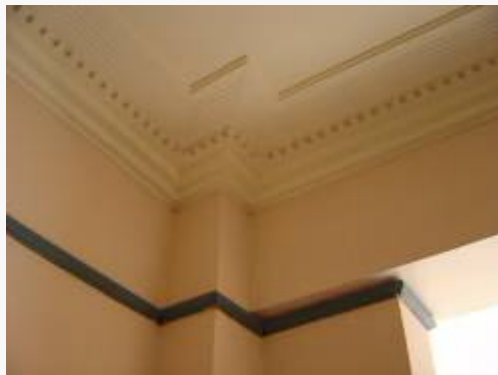
Detalle cornisa moldurada

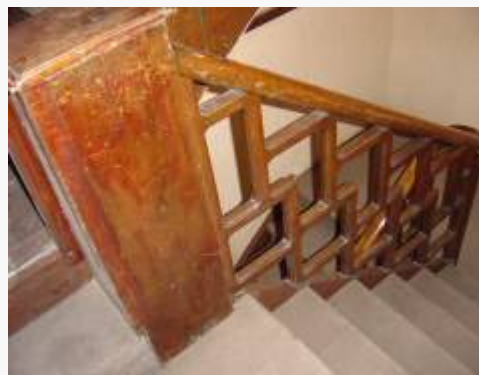
Detalle baranda escalera

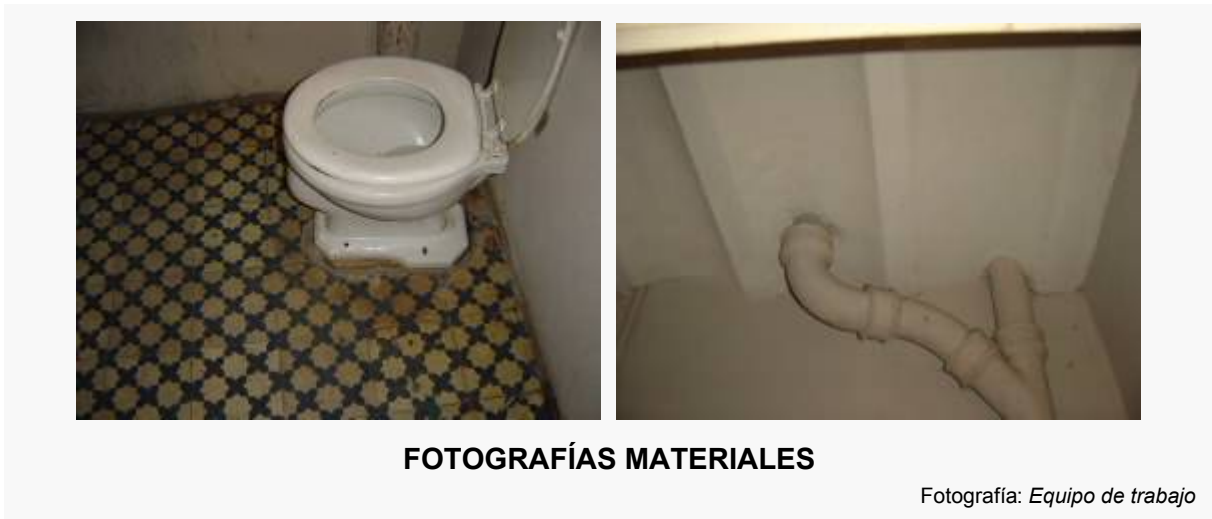
GRÁFICO 28

FOTOGRAFÍAS MATERIALES

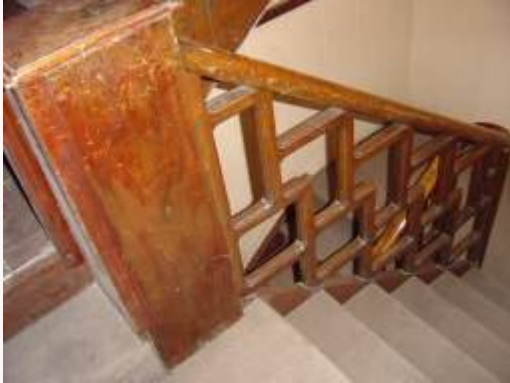
Escaleras principales a departamentos

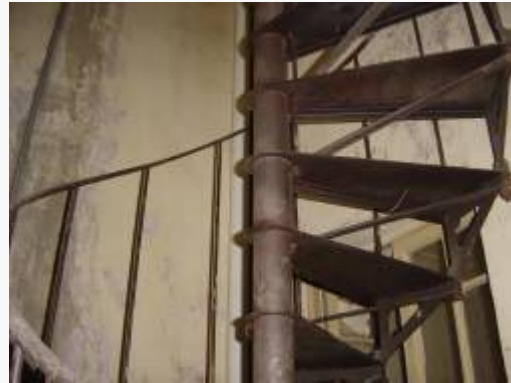
Escaleras de servicio

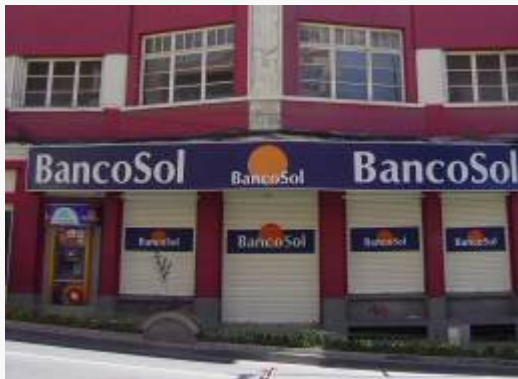
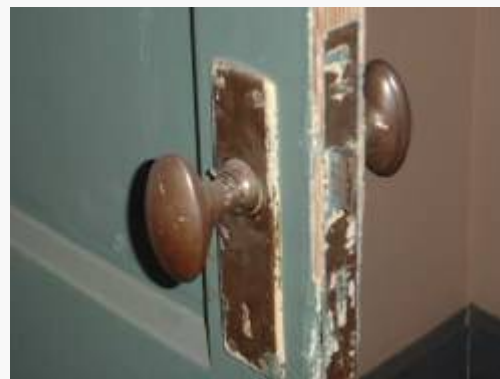
GRÁFICO 30

FOTOGRAFÍAS CARPINTERÍA

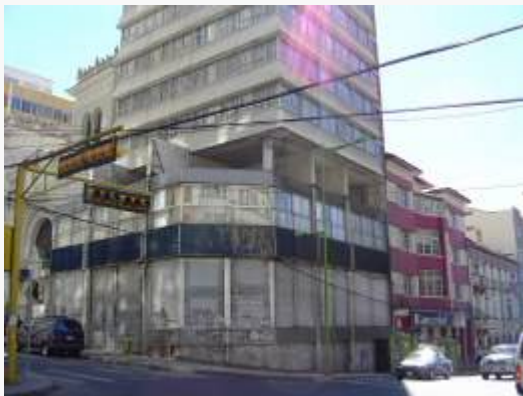
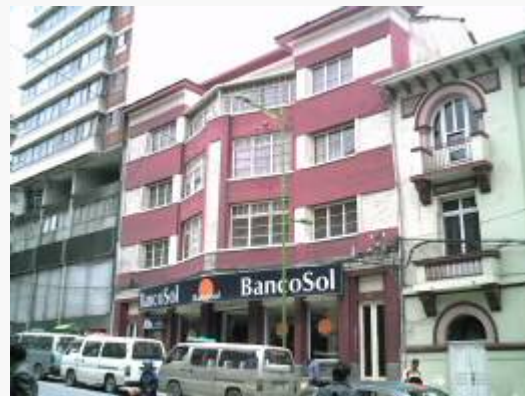
GRÁFICO 34

INTEGRACIÓN EDIFICIO BBA, 2008

En el caso puntual del inmueble estudiado, este colinda con el edificio BBA mismo que esta en un acelerado proceso de deterioro constructivo y formal, la integración formal del mismo es de suma importancia, si se pretende empezar a rehabilitar el sector.

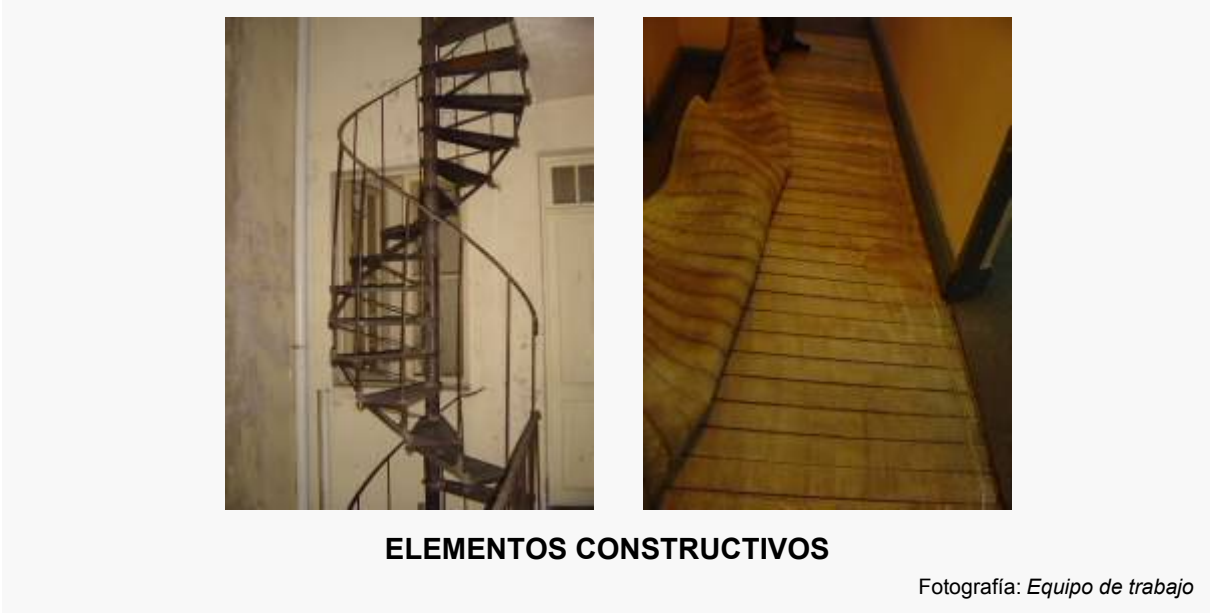
GRÁFICO 37

Aspecto tecnológico y constructivo , pese a las características tecnológicas en la época de construcción del inmueble, esto no fue una limitante para edificar un inmueble de cuatro niveles en estructura portante de adobe combinada con piedra y ladrillo (ver Grafico 37).

A pesar de las modificaciones del primer nivel no presenta problemas estructurales en los muros portantes graves, sin embargo, los entrepisos, por la falta de mantenimiento y perforaciones para nuevas instalaciones, es el elemento constructivo más afectado.

Por otro lado la cubierta principal presenta daños menores, la estructura de la misma no presenta un deterioro mayor. La circulación vertical de madera y hierro, se encuentra en buen estado de conservación debiendo realizarse simplemente tareas de mantenimiento.

Se recomienda la inmediata intervención del inmueble, debido al deterioro de los elementos constitutivos y constructivos, como consecuencia del 'abandono', es decir, falta de uso del segundo, tercer y cuarto nivel.
